# Neu-Isenburg

Stadträumliches  
Gutachten  
Frankfurter Straße

## **Stadträumliches Gutachten Frankfurter Straße**

Darmstadt / Berlin, März 2021

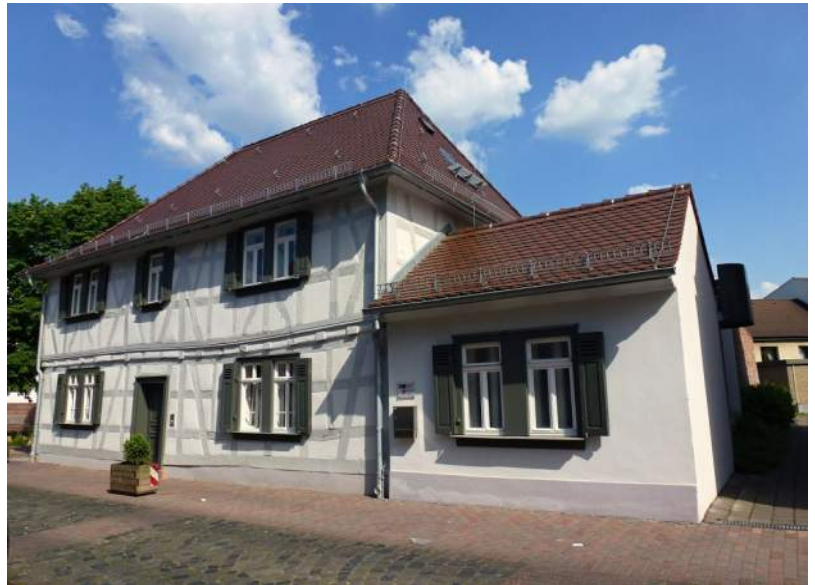
*Abbildung 9:  
Ehemaliges  
Franz. Schulhaus  
Pfarrgasse 27-29,  
erbaut 1704  
heute: Info- und  
Jugendcafé*

1704 entstand in 150 Metern vom Rathaus entfernt in der Pfarrgasse 29 das erste Schulhaus, in dem bis zum Jahre 1834 Kinder in französischer Sprache unterrichtet wurden. Das Fachwerkgebäude mit Walmdach ist das einzige Gebäude, das aus jener Zeit heute noch erhalten ist und wurde 2007 von der Stadt Neu-Isenburg erworben und umfangreich saniert und wird heute als Info- und Jugendcafé genutzt (s. Abb. 9).

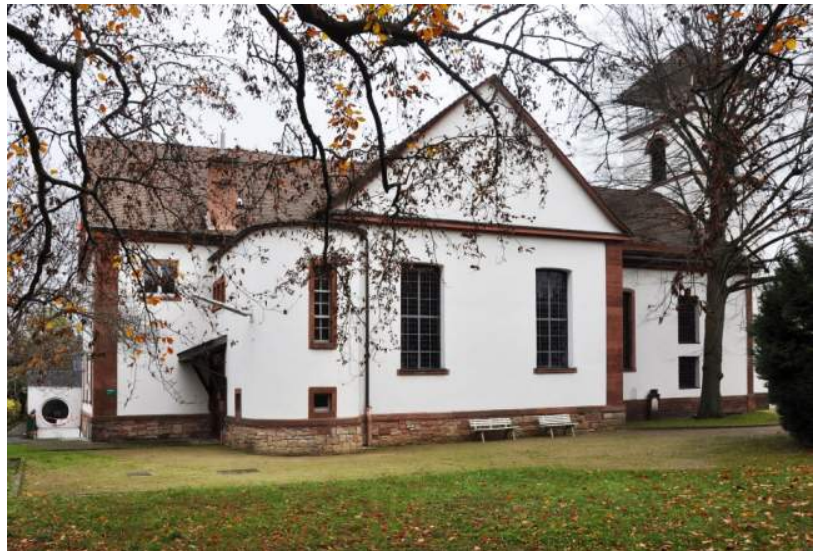
*Abbildung 10:  
Kirche am Marktplatz  
Kirchgässchen 5  
1961 wiedererbaut*

Die erste Kirche wurde auf der Freifläche nördlich des Marktplatzes im Zeitraum von 1702 bis 1706 als schlichter Holzbau realisiert, der 1775 durch eine steinerne, einschiffige Hallenkirche mit Satteldach ersetzt wurde. Die Kirche wurde im frühen 20. Jahrhundert umfangreich erneuert und erweitert, ehe sie im 2. Weltkrieg weitestgehend zerstört wurde. Das heutige Kirchengebäude (s. Abb. 10) wurde 1961 auf dem Grundriss der zerstörten Kirche errichtet.<sup>7</sup>

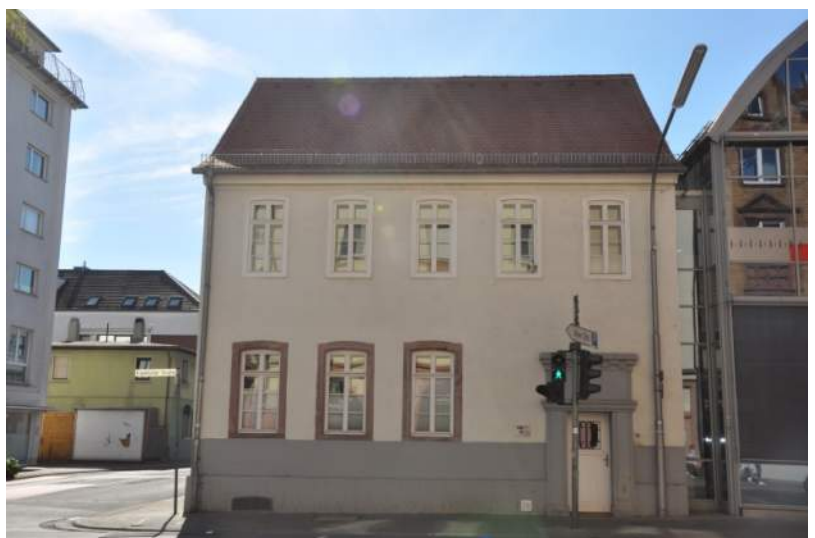
*Abbildung 11:  
Denkmalgeschütztes  
ehem. deutsch-  
lutherisches Schul-  
haus  
Frankfurter Straße 55  
erbaut 1781  
heute Bürgeramt*

Das ehemalige deutsch-lutherische Schulhaus in der Frankfurter Straße 55 wurde bereits 1781 erbaut (s. Abb. 11). Heute wird das ehemalige Schulhaus als Bürgeramt genutzt. Im benachbarten 'Alten Stadthaus' (s. Abb. 12) befindet sich seit 2012 das Stadtarchiv. Es ist der älteste Beleg für die Wahrnehmung der Rechte der deutschen Bevölkerung innerhalb der Hugenottensiedlung.

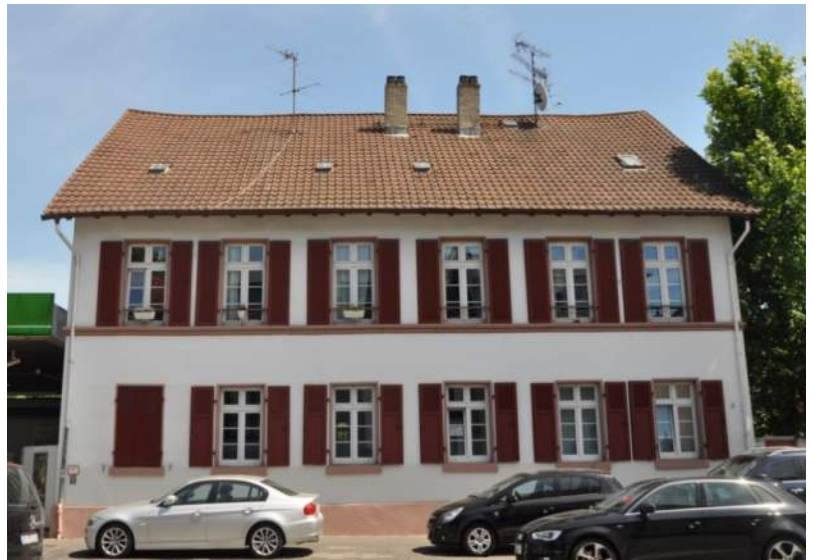
Abbildung 13:  
Denkmalgeschütztes  
ehem. Zollhaus  
Frankfurter Straße 6  
erbaut 1828

Das ehemalige Zollhaus in der Frankfurter Straße 6 wurde 1828 an der Straße zur Messestadt Frankfurt als Hauptzollamt des dem preußischen Zollverein angehörenden Staates eingerichtet (s. Abb. 13). Seine Nutzungsberechtigung verlor es mit dem Beitritt Frankfurts zum Deutschen Zollverein 1836 (s. Denkmaltopografie S. 227, 231). Das Gebäude, das bis heute den nördlichen Ortseingang der Stadt markiert, präsentiert sich als einfacher klassizistischer Putzbau mit Satteldach und der gleichmäßigen Reihung von sechs Fensterachsen.

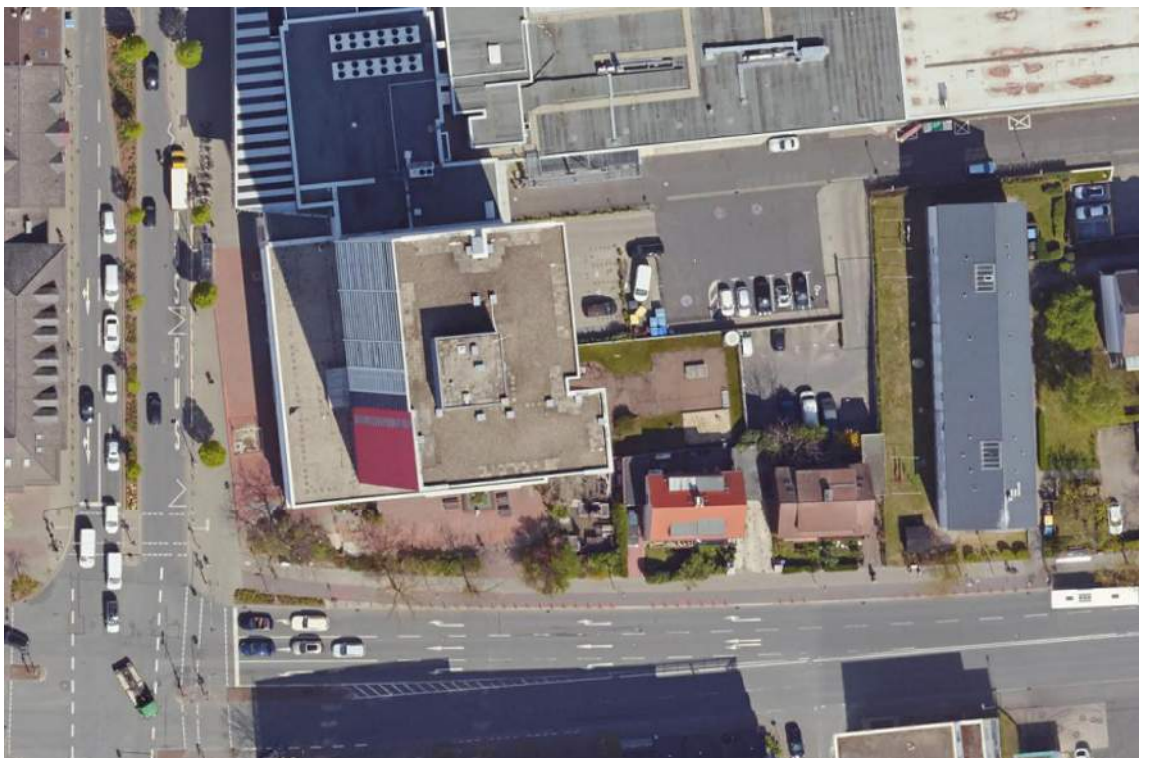
Abb. 2: Lageplan, Maßstab 1:500 (Eigene Darstellung / Kartengrundlage: Katasterplan Stadt Neu-Isenburg, Stand Mai 2020)

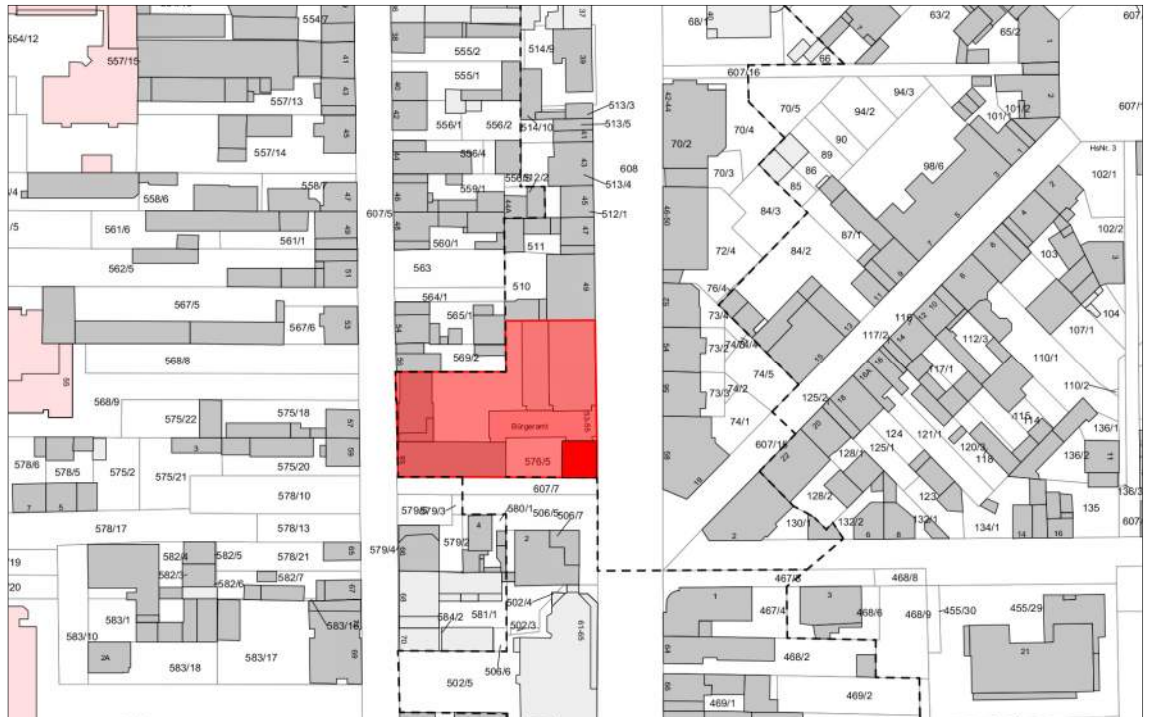
Abb. 4: Lageplan, Maßstab 1:2.000 (Eigene Darstellung / Kartengrundlage: Katasterplan Stadt Neu-Isenburg, Stand Mai 2020)

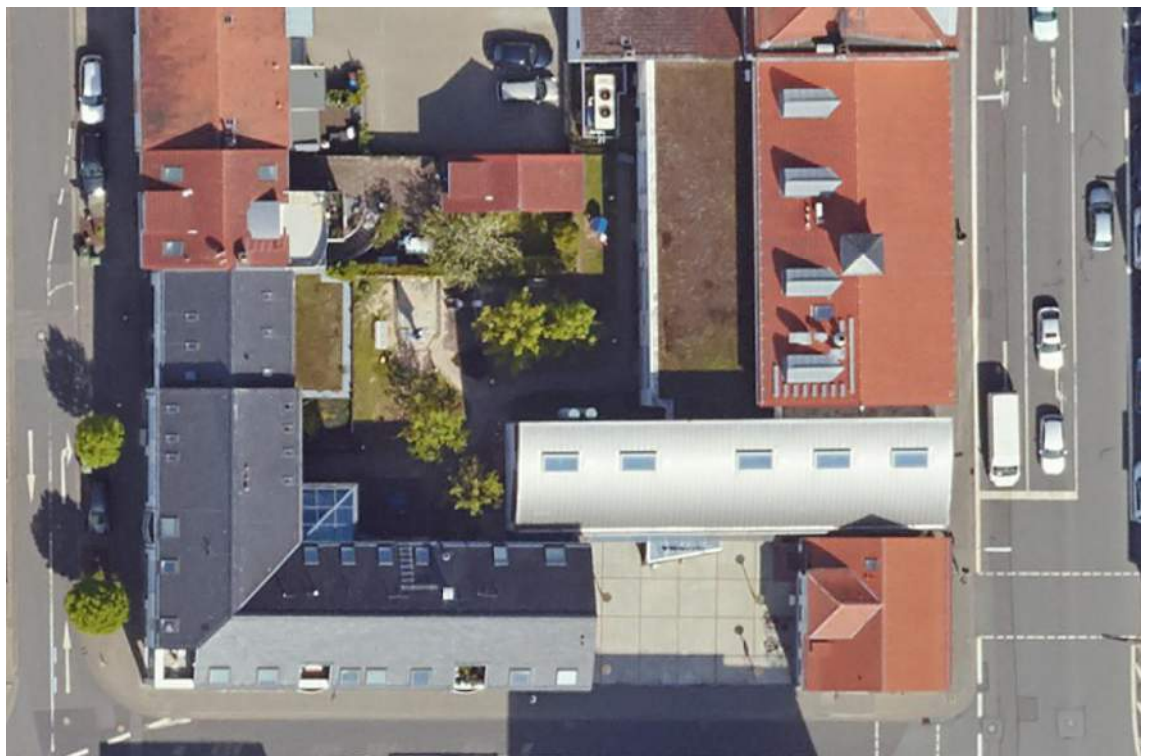
Abb. 5: Lageplan, «Maßstab\_Lageplan\_II\_und\_Luftbild» (Eigene Darstellung / Kartengrundlage: Katasterplan Stadt Neu-Isenburg, Stand Mai 2020)

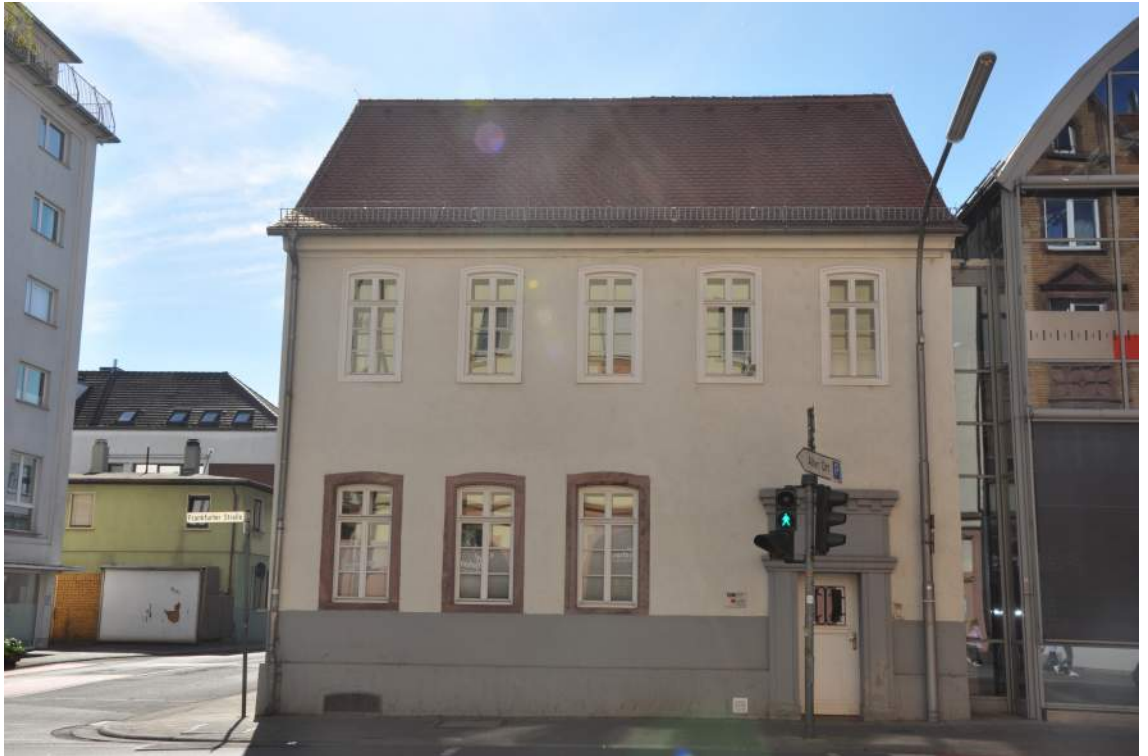
*Abb. 7: Abwicklung der Fassade*

<b>Gestaltungssatzung:</b>	nicht gültig	
<b>2.10 Fassade</b>		
<b>Materialität Fassade:</b>	Putz	/ /
<b>Farbgebung:</b>	weiß	
<b>Sockelausbildung:</b>	vorhanden	Materialität Sockel: Putz
	Schäden:	ja
	Art des Schadens:	starke Verunreinigung
<b>Besonderheiten:</b>	Auskragungen:	/
	Verzierungen:	Ornamente
	Weitere:	/
<b>Erneuerungsbedarf:</b>	nicht gegeben	
<b>2.11 Baulicher Zustand</b>		
normal	durchschnittlicher baulicher Unterhaltungszustand geringer Instandhaltungs- und Reparaturbedarf	
<b>2.12 Energetischer Zustand</b>		
teilsaniert

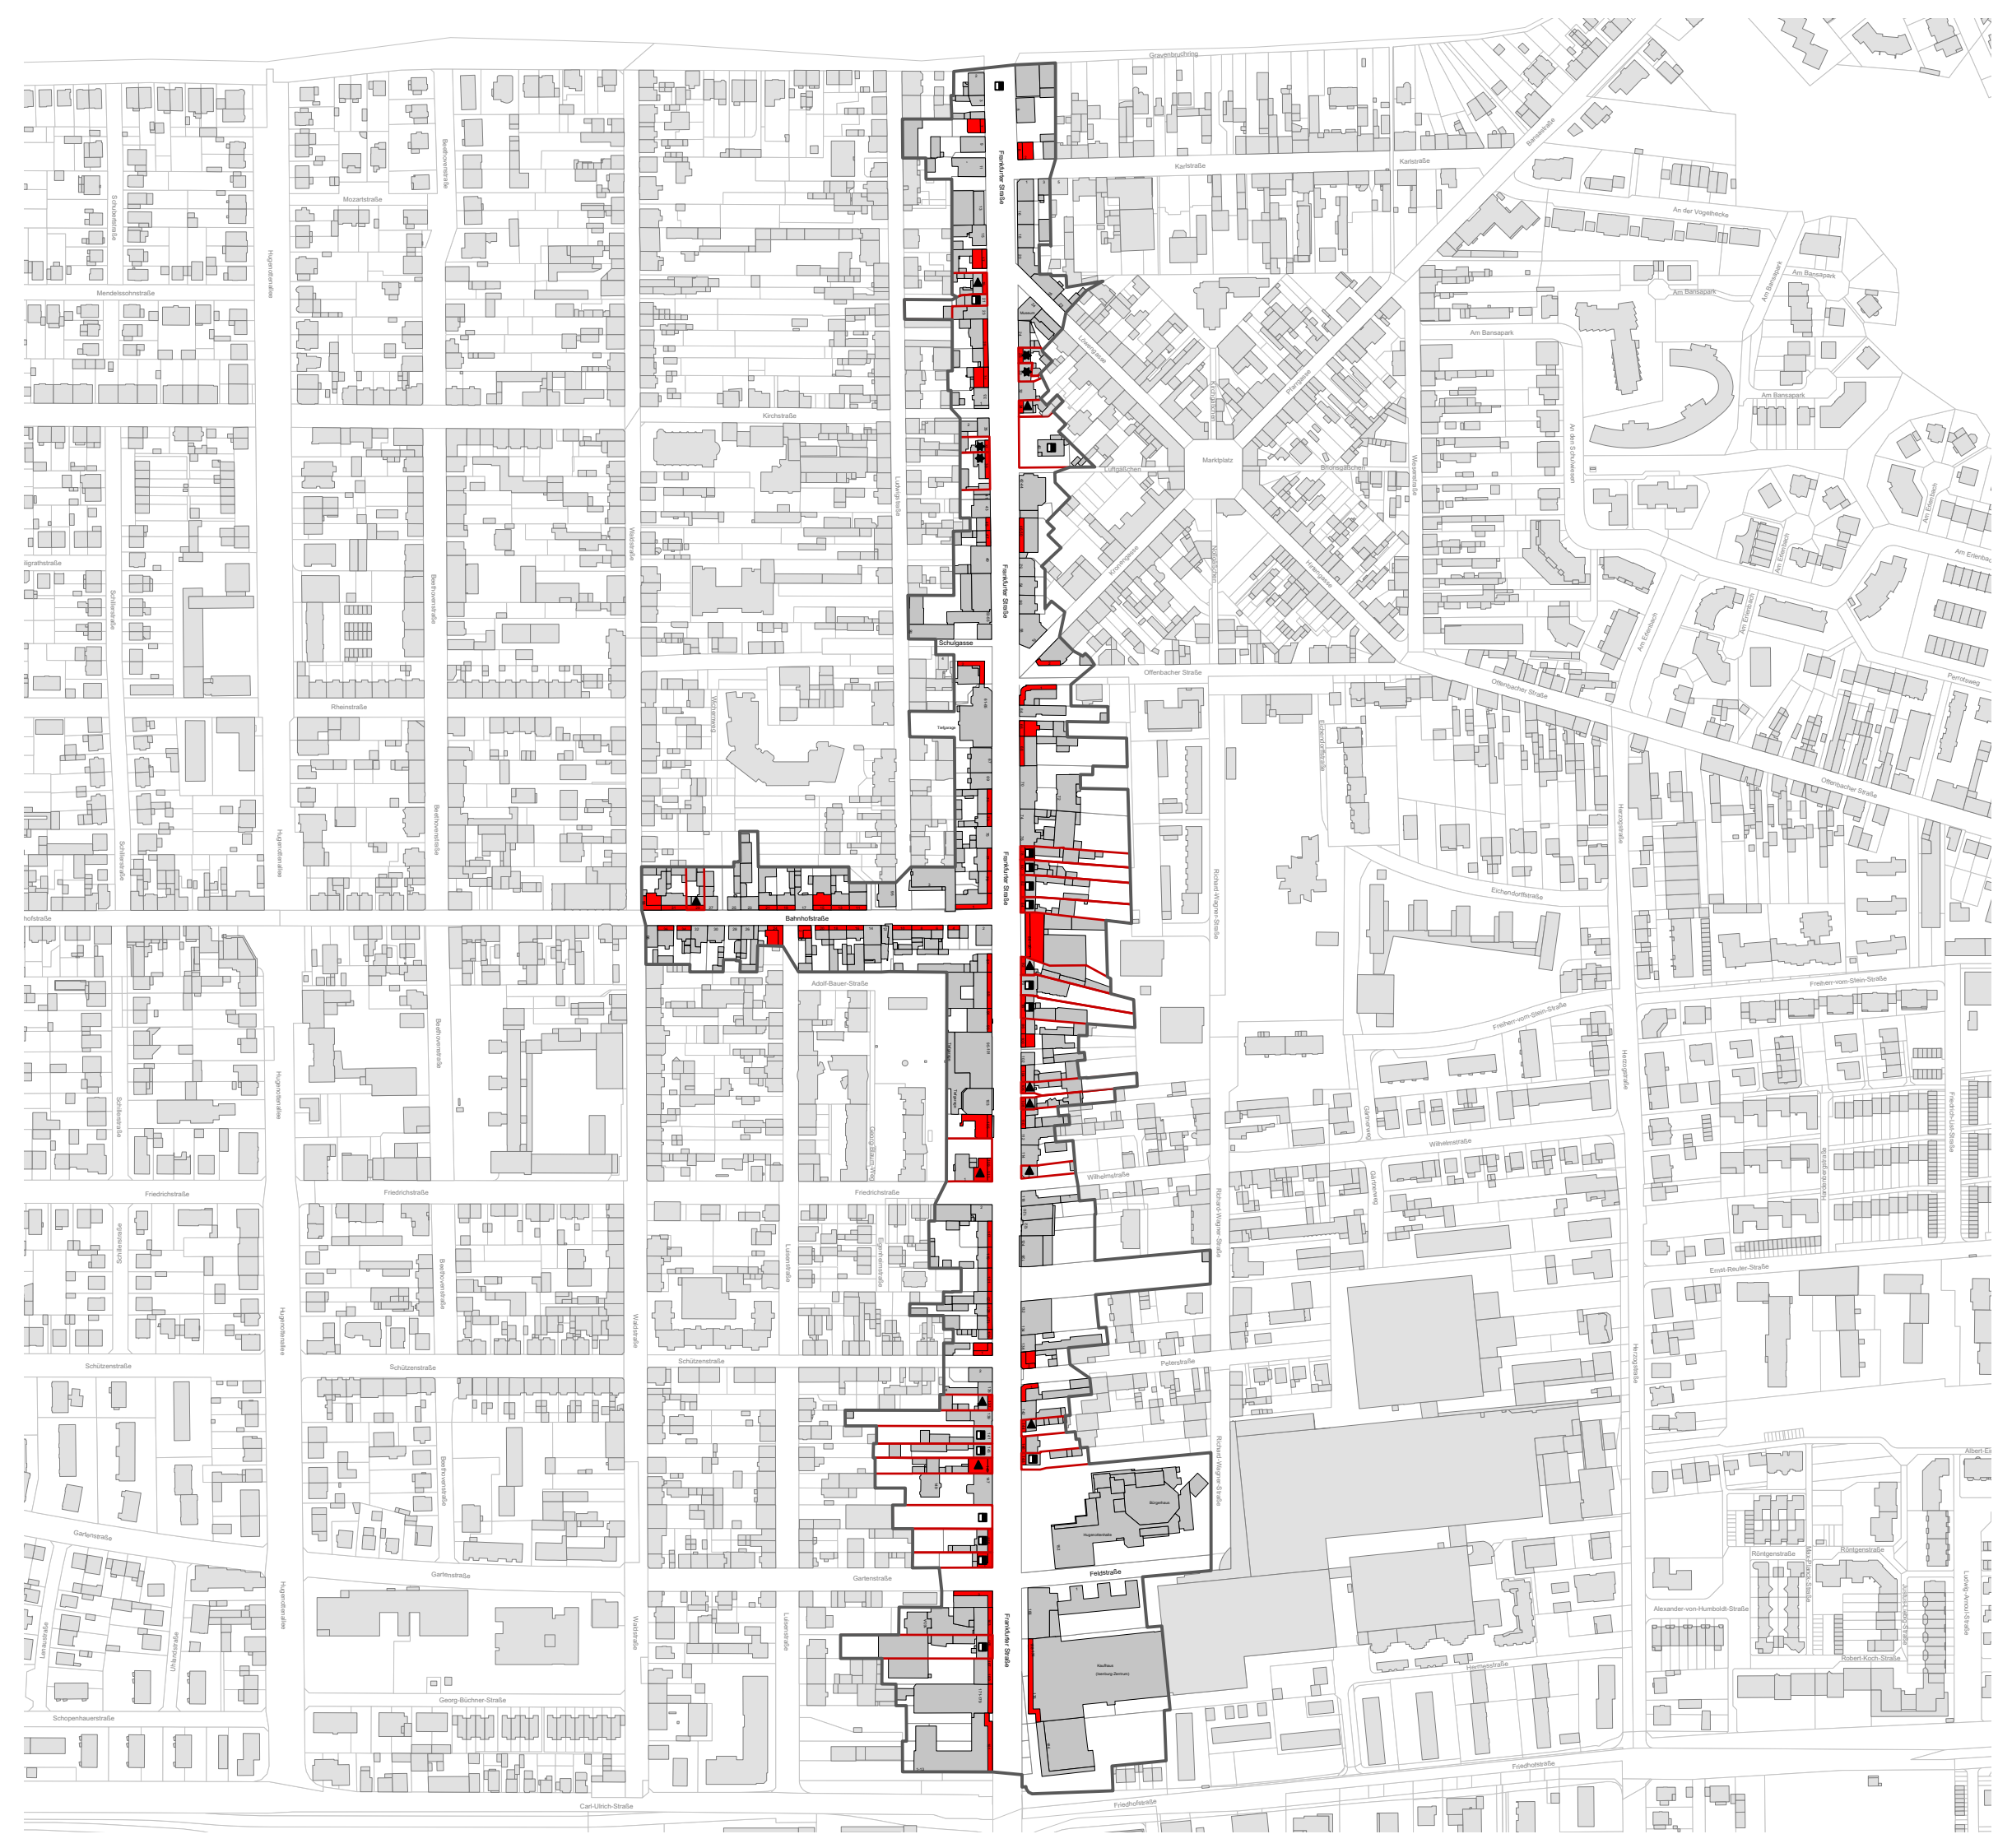
ANALYSE

- Baulicher Unterhaltungszustand
- Erneuerungsbedarf Fassade
- Bebauungspotenzial
- Aufstockung
- Abriss / Neubau
- (Ergänzender) Neubau
- Untersuchungsgebiet

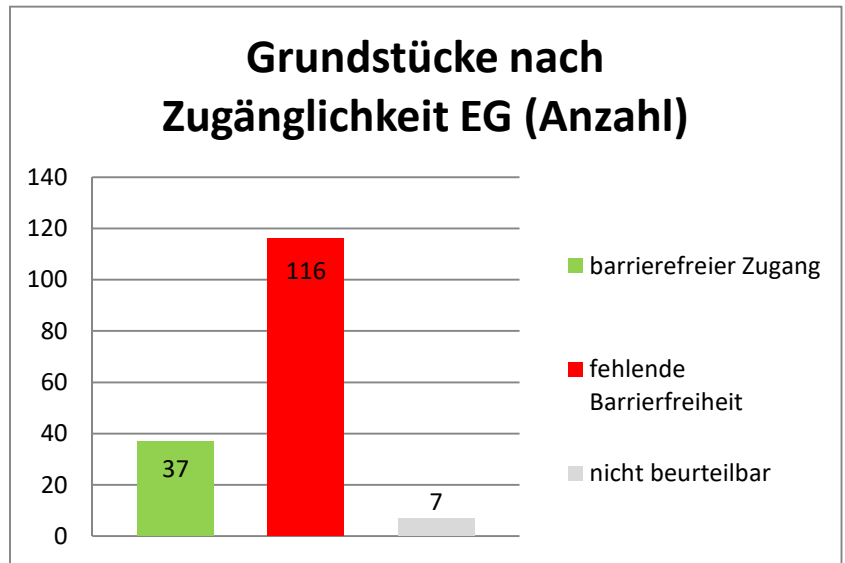
Gebäude Barrierefreiheit (Anzahl)

Gebäude Barrierefreiheit (in Prozent)

- Fast drei Viertel der Gebäude (73 %) ist straßenseitig nicht barrierefrei zugänglich, was auf die historische Höhenlage der Gebäude zurückzuführen ist. Das Erdgeschoss bzw. Treppenhaus ist hier nur über Stufen erreichbar. Ob bei den betroffenen Gebäuden ein barrierefreier Zugang von der Hofseite bzw. Gebäuderückseite gegeben oder möglich ist, wurde nicht erhoben.

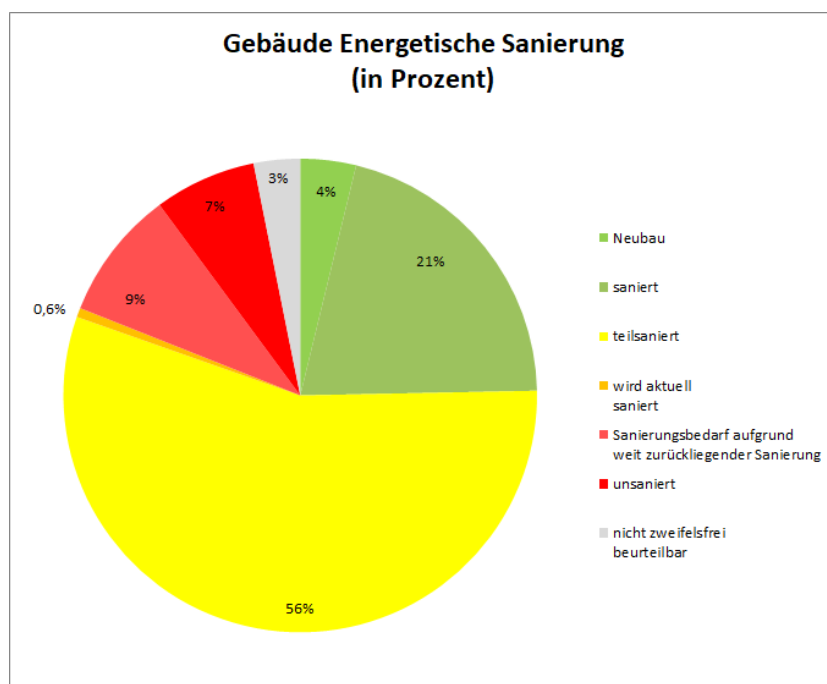
Gebäude Energetische Sanierung (Anzahl)

Gebäude Energetische Sanierung (in Prozent)

- Der überwiegende Teil der Gebäude (56 %) ist teilsaniert.
- 26 % der Gebäude wurden in jüngerer Zeit, aktuell saniert oder vor kurzem gebaut.
- 16 % der Gebäude zeigen sich unsaniert oder weisen Sanierungsbedarf aufgrund einer weit zurückliegenden Sanierung auf.
- Die Gebäude mit umfassendem energetischem Sanierungsbedarf verteilen sich über das gesamte Untersuchungsgebiet. Lediglich in der Bahnhofstraße findet mit 6 von 32 (19 %) Gebäuden eine gewisse Häufung statt.
